## Archeo-rapport 395

### Het archeologisch vooronderzoek in de Sint-Michielskerk te Veltem-Beisem

Tienen, 2017  
Studiebureau Archeologie bvba

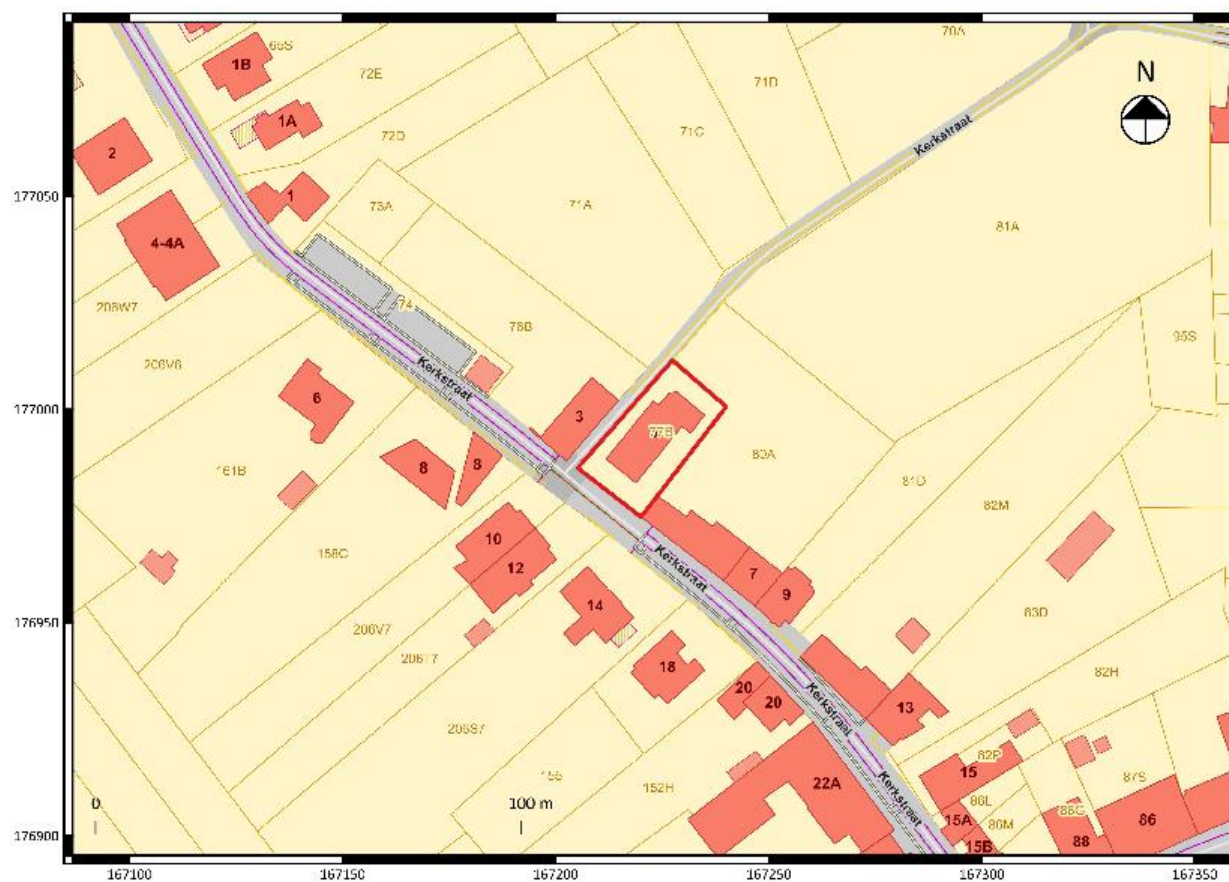
Fig. 1.2: Uittreksel van het kadastralplan met situering van het projectgebied (©CADGIS).

De parochiekerk Sint-Michiël ligt in het centrum van Beisem (fig. 1.1) en is kadastraal gekend als Herent, Afdeling 5: Sectie A: perceelsnummer: 77b (fig. 1.2). Geo-archeologisch gezien is het projectgebied gesitueerd in de archeoregio van de zandleemstreek (fig. 1.3).

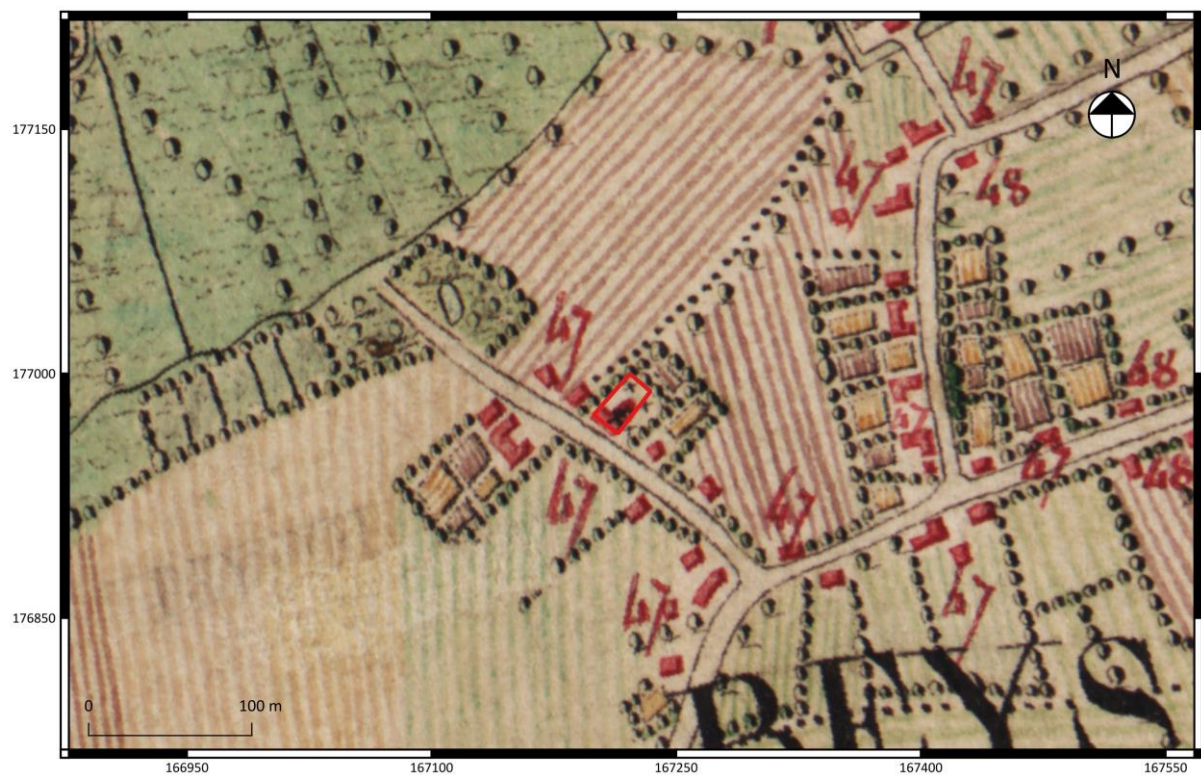
Fig. 1.5: Uittreksel uit de Ferrariskaart met aanduiding van het projectgebied.

Op de beschikbare historische kaarten (Ferraris (1771-1777), Buurtwegen (1841), Vandermaelen (1846-1854) en Popp (1842-1879)) staat de kerk afgebeeld als een rechthoekig, éénbeukig gebouw. De weergaves zijn echter vrij vaag (fig. 1.5 t.e.m. 1.8).

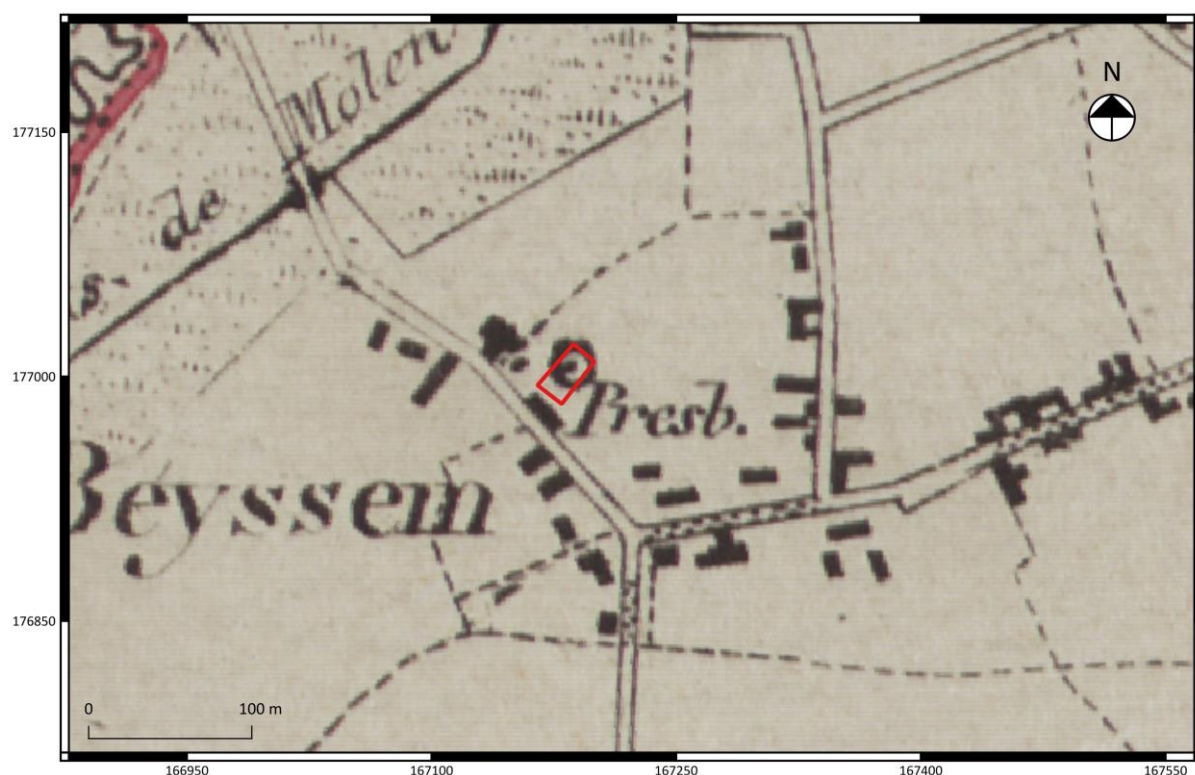
Fig. 1.7: Uittreksel uit de kaart van Vandermaelen met aanduiding van het projectgebied.

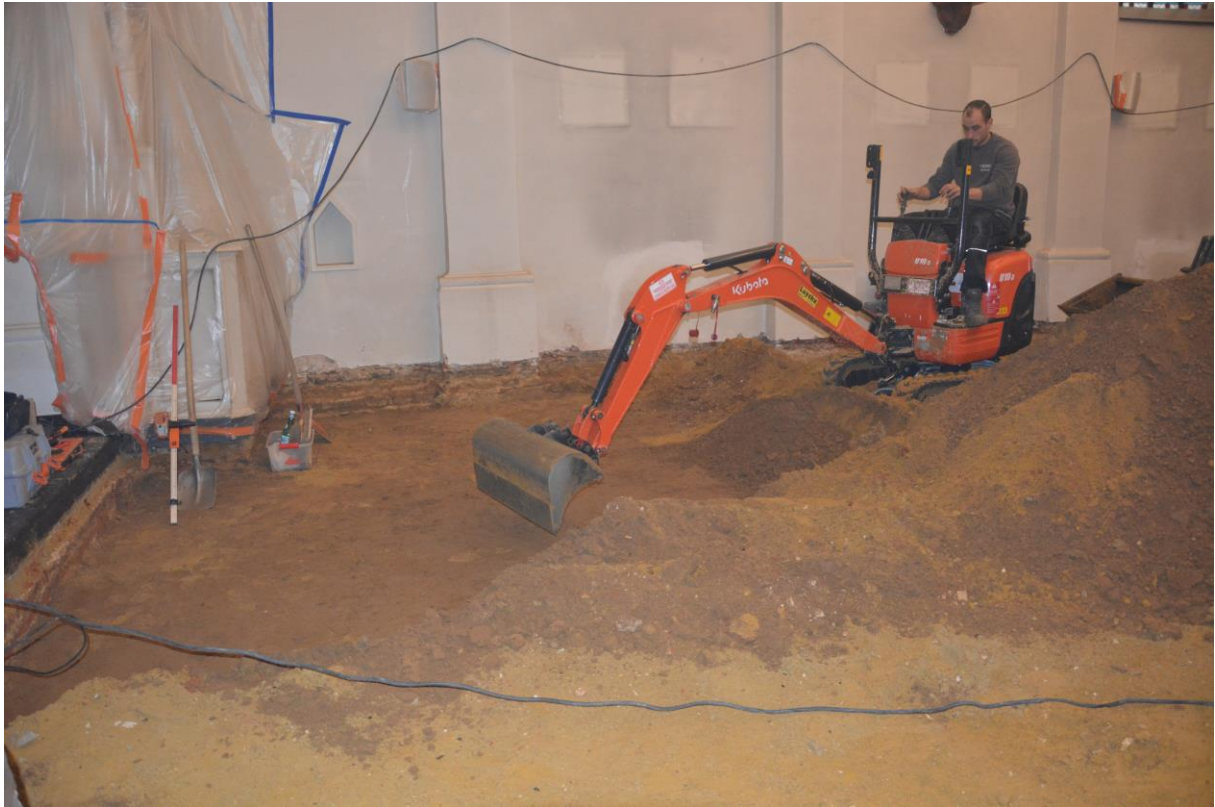
Onder archeologisch toezicht werd de vloer opgebroken met een minigraver (fig. 2.1). De vloer werd apart in een container afgevoerd, voordat de effectieve graafwerken aangevat werden. Deze bestonden uit een afgraving tot op een diepte van 29 centimer onder vloerniveau. Dit gebeurde eveneens met een minigraver die het vlak geleidelijk verdiepte onder toezicht van de aanwezige archeoloog. Het vlak werd volledig opgeschaafd om een beter beeld te bekomen van de ondergrond. Tijdens het uitgraven werden een veegputje achteraan in de kerk en een steunmuur voor de vloer in de sacristie teruggevonden. Verder werden er geen sporen aangetroffen. De vrijgegraven muurfunderingen werden opgeschoond en geregistreerd.

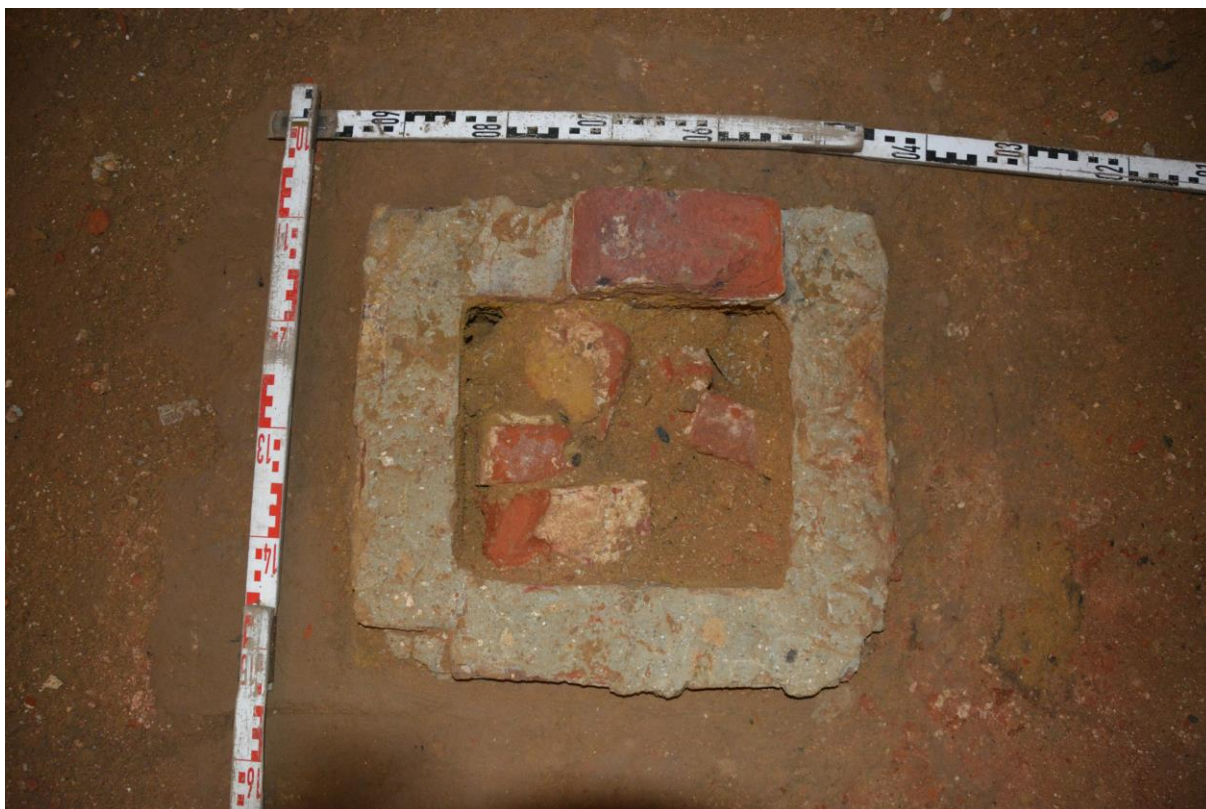
Fig. 3.5: Veegput

In het afgegraven vlak tot op 29 cm onder vloerniveau werden geen sporen aangetroffen. In de middenbeuk werd een veegputje aangetroffen. Dit had een afmeting van ca. 43 bij 45 cm en was opgebouwd uit bakstenen met een vrij harde, lichtgroene kalkzandmortel.

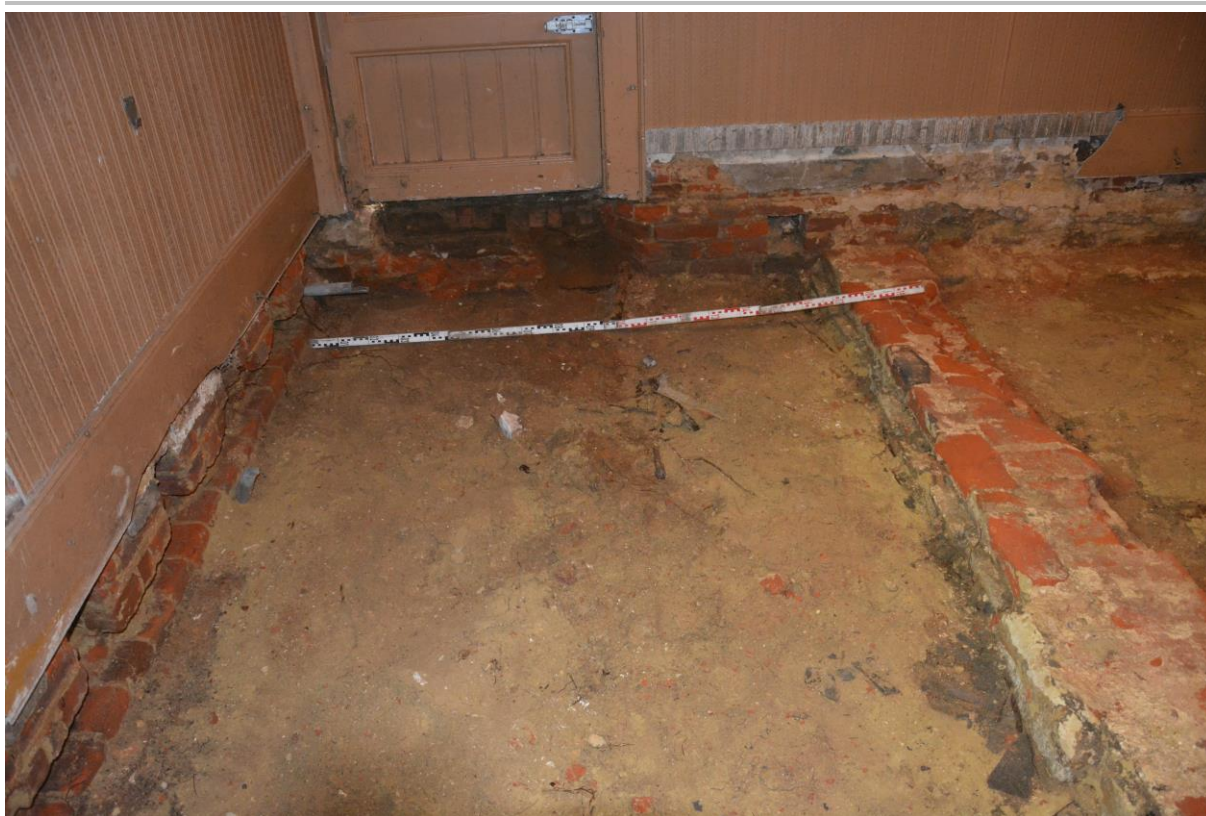
In de sacristie werd een bakstenen muurtje opgegraven ter ondersteuning van een (houten) vloer (fig. 3.3 en 3.6).

Fig. 3.6: Bakstenen muurtje in sacristie.
